## АКТ

### **государственной историко-культурной экспертизы выявленного объекта культурного наследия «Госбанк», расположенного по адресу: Челябинская обл., г. Челябинск, пр. Ленина, 58.**

**Объект экспертизы:** выявленный объект культурного наследия «Госбанк», расположенный по адресу: Челябинская обл., г. Челябинск, пр. Ленина, 58.

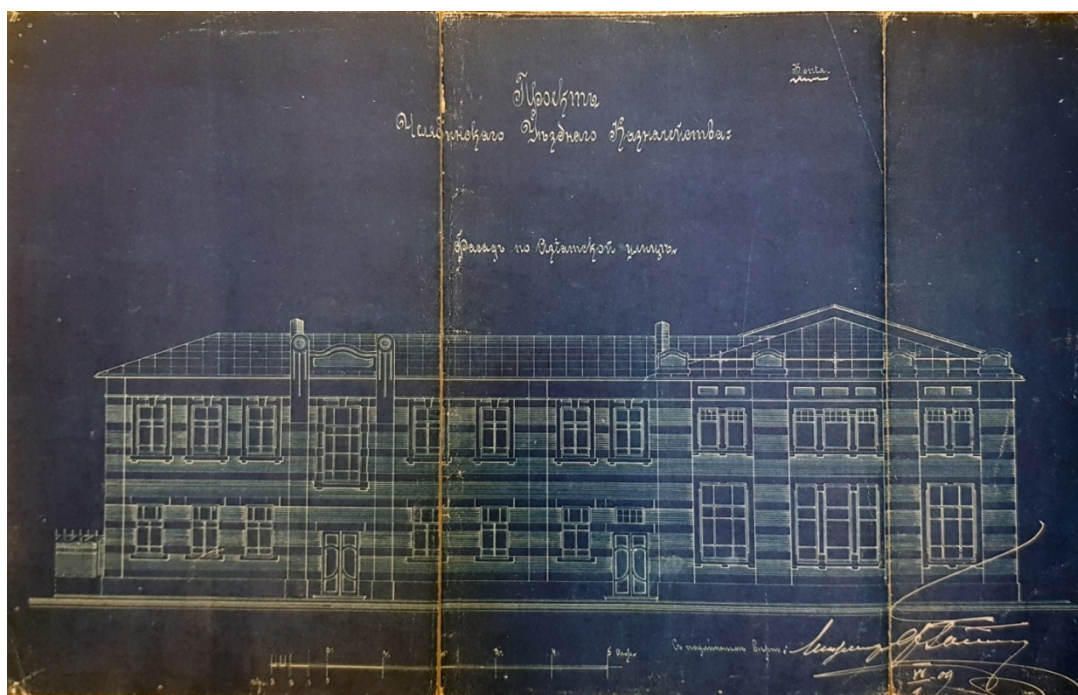
Рис. 7. Проект здания Челябинского уездного казначейства. 1909. Западный фасад. Источник: Архив Отделение по Челябинской области Уральского главного управления Центрального банка РФ.

служащих казначейства. Главным, протяженным фасадом здание обращено к ул. Азиатской, где располагались также главные входы в здание: северный, левый, декоративно акцентированный – в жилые покои казначея на втором этаже; южный, правый – в зал и служебные помещения первого этажа. Местоположение зала денежных операций подчеркнуто крупными прямоугольными окнами на первом этаже и сдвоенными окнами второго света. Декоративное решение фасадов чрезвычайно оригинально и построено на контрастном цветовом сопоставлении штукатурных полос. Двухсветный объем операционного зала декоративно акцентирован фигурными парапетными столбиками, завершающими вертикали широких лопаток, спаренные оконные проемы разделяются пилястрами, фриз декорирован ширинками. В декоративном оформлении использованы элементы модерна (оформление входа в жилые покои казначея, рисунок переплетов дверных полотен). Как показывает фотография 1934 г., запечатлевшая облик исторического здания, оно было выстроено в точном соответствии с проектом и, вероятно, было завершено в 1910 г.

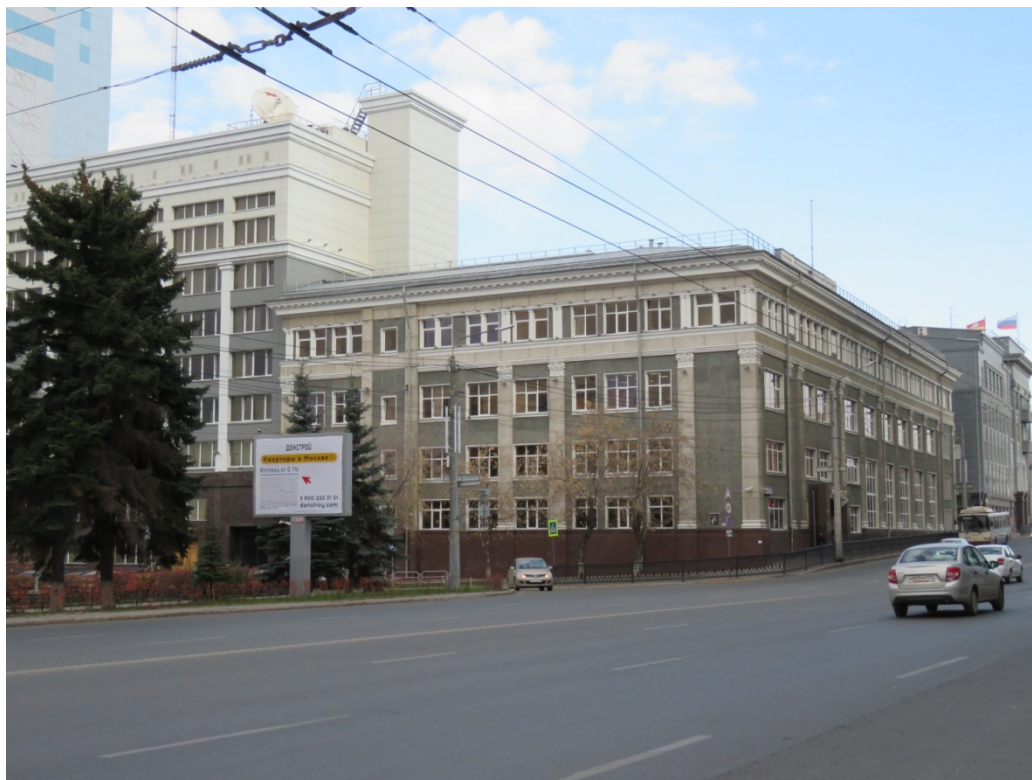
Рис. 2. Выявленный объект культурного наследия, вид с юго-запада. Лицевые (западный и южный) фасады

Лицевые (южный и западный) фасады имеют асимметричную композицию, обусловленную функциональным структурным членением интерьера. Их архитектурно-декоративное решение – в неоклассических, ордерных, формах. По вертикали лицевые фасады идентично расчленены широкой фризовой лентой на основной объем в три этажа и четвертый, аттиковый этаж. По горизонтали, на высоту первого-третьего этажей, фасады членятся на прясла пилястрами композитного «большого» ордера. Углы лицевых фасадов скреплены огибающими пилястрами. Фриз 3-х этажного объема отделен профилированным поясом и завершен профилированным карнизом. По всему периметру здания фасады завершены венчающим карнизом с мутулами под выносной плитой. На лицевых (южном и западном) и торцевом (восточном) фасадах гладкий фриз под венчающим карнизом с размещенным под ним орнаментом в виде листиков.

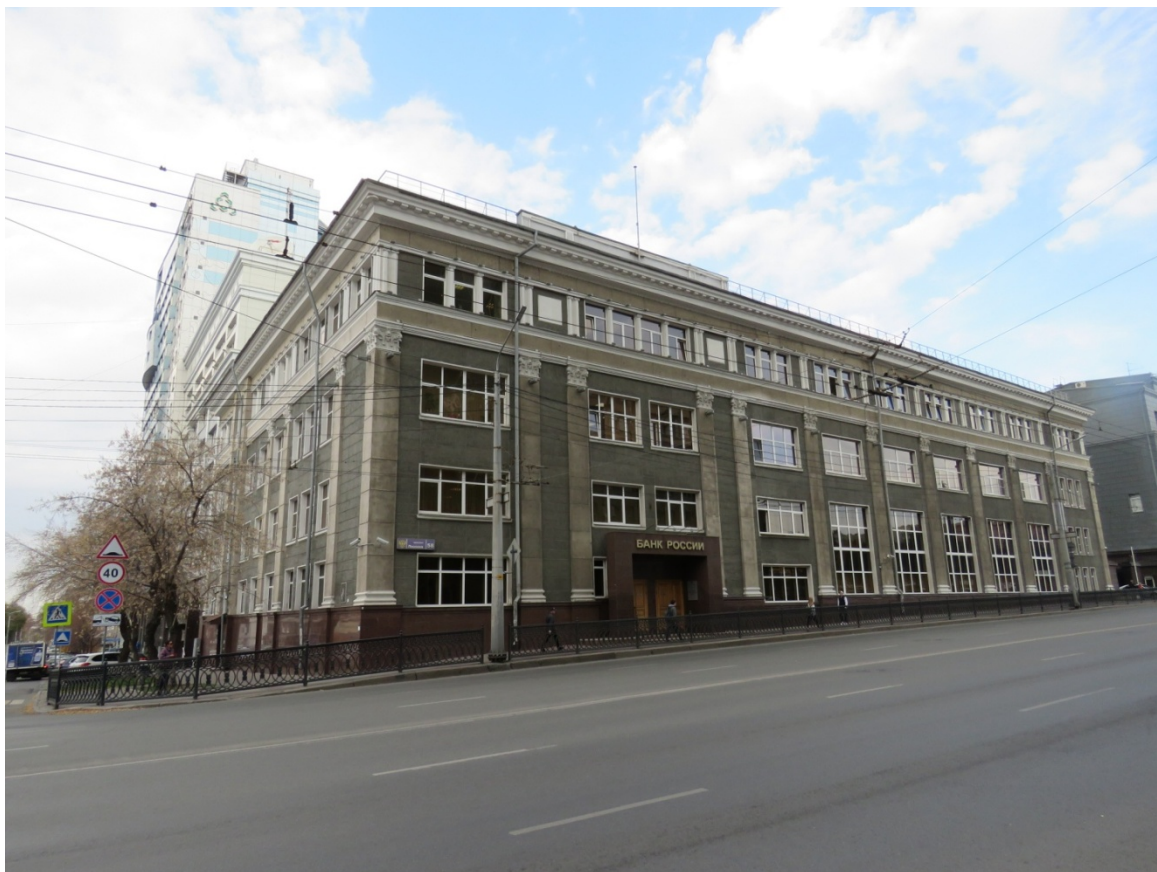
Рис. 3. Выявленный объект культурного наследия, вид с юго-запада. Лицевой южный фасад

На южном фасаде в левой (западной) части спаренными пилястрами выделено прясло в две оконные оси с размещенным в нем главным входом, фланкированное пряслами в одну оконную ось. В настоящее время утрачены такие исторические элементы этого прясла как козырек над главным входом и балкон третьего этажа. Прясло в пять оконных осей выделяется высокими прямоугольными витражными окнами операционного зала на высоту первого-второго этажей. Межоконные простенки на высоту первого-третьего этажей оформлены здесь пилястрами. На правом, восточном, фланге этого фасада выделено прясло со строенными узкими прямоугольными окнами на первом-третьем этажах. На аттиковом этаже размещены тройные оконные проемы с разделяющими полуколонками ионического ордера. Исключение составляет оконные проемы над широким пряслом с главным входом – их четыре, и узкие простенки между ними также оформлены полуколонками ионического ордера. Сдвоенные полуколонки ионического ордера в межоконных простенках продолжают вертикали пилястр первого-третьего

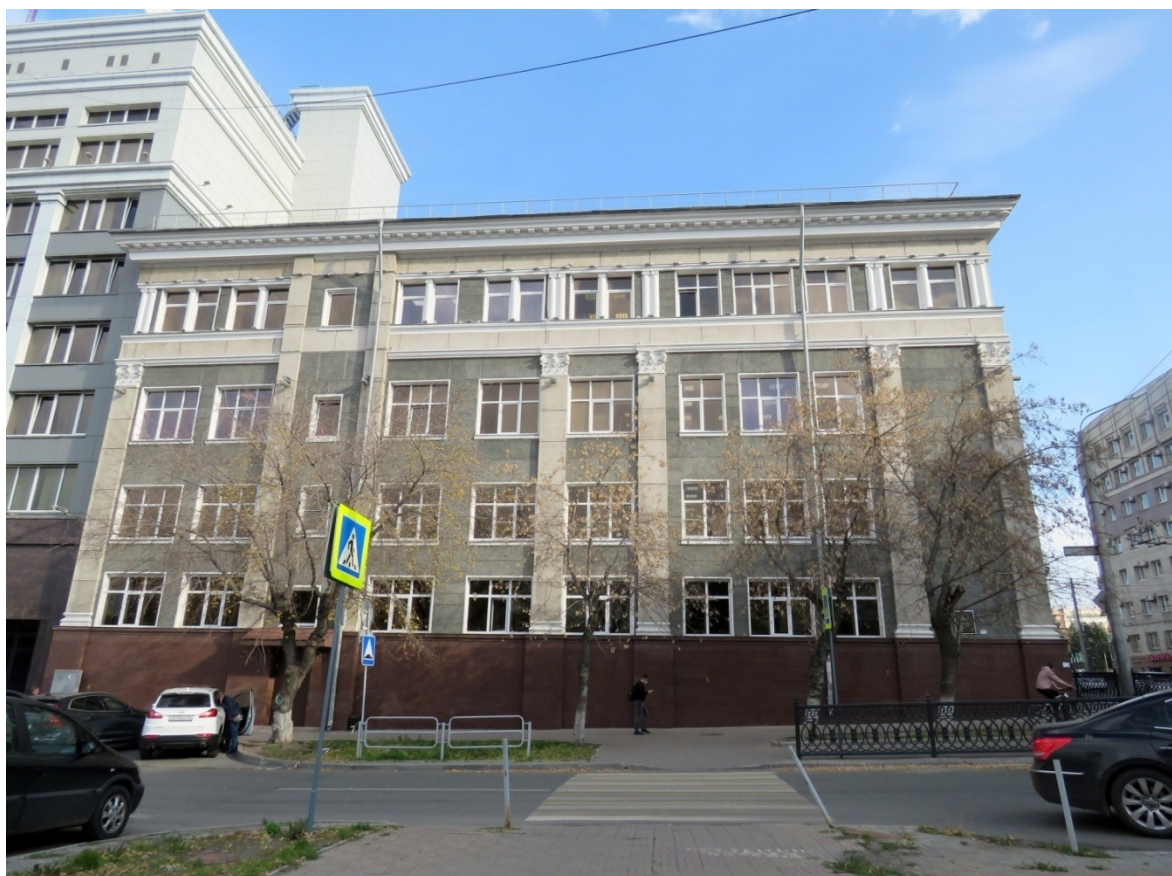
Рис. 5. Выявленный объект культурного наследия. Лицевой, западный фасад.

На западном фасаде в третьей слева оси выделен ризалит лестничного марша (историческое вертикальное остекление на высоту первого-третьего этажей заменено на узкие прямоугольные оконные проемы на втором и третьем этажах). Неравномерные по ширине прясла (в одну, две или три оконные оси) отделены пилястрами. Правое (южное) фланговое прясло лишено оконных проемов. Оконные проемы аттикового этажа – сдвоенные, разделенные полуколонками ионического ордера (аналогично южному фасаду) (за исключением широкого прясла на высоту первого-третьего этажей, трем осям оконных проемов которого соответствуют три оконных проема аттикового этажа). Сдвоенные полуколонки ионического ордера в межоконных простенках продолжают вертикали пилястр первого-третьего этажей.

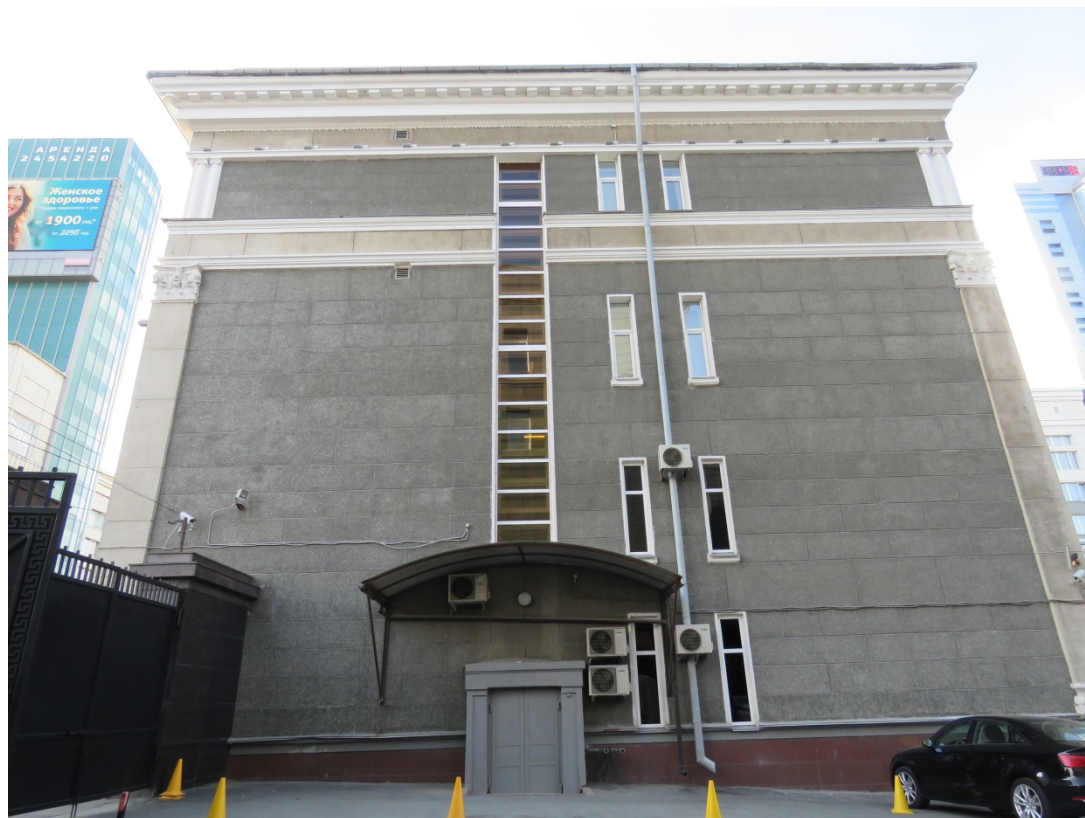
Рис. 7. Выявленный объект культурного наследия. Торцевой, восточный фасад

Торцевой, восточный, фасад почти лишен декоративного убранства, за исключением общего для всех фасадов решения, указанного выше, а также фланговых пилястр на высоту первого-третьего этажей (левая, южная – общая огибающая с южным лицевым фасадом) и расположенных по их оси спаренных ионических полуколонок. Дворовые фасады без декора, за исключением общего для всего здания решения венчающей части.

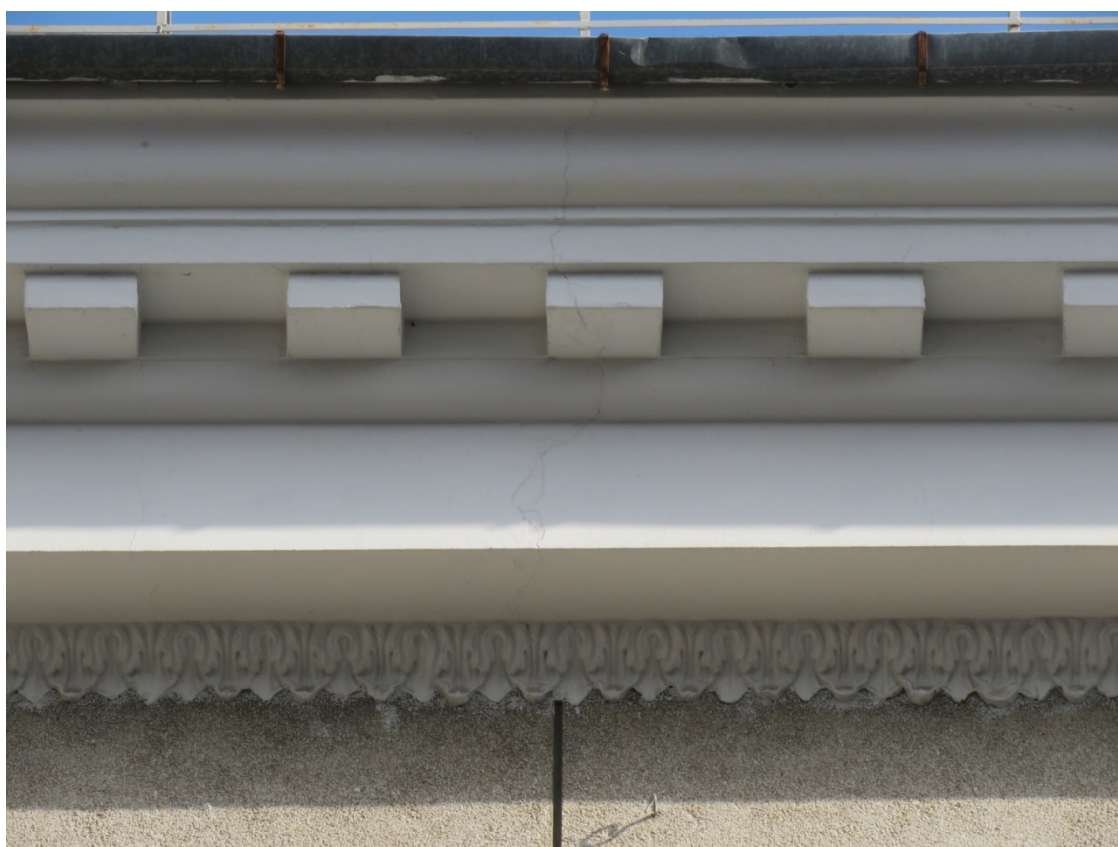
Рис. 10. Фрагмент венчающего карниза западного, южного и восточного фасадов.

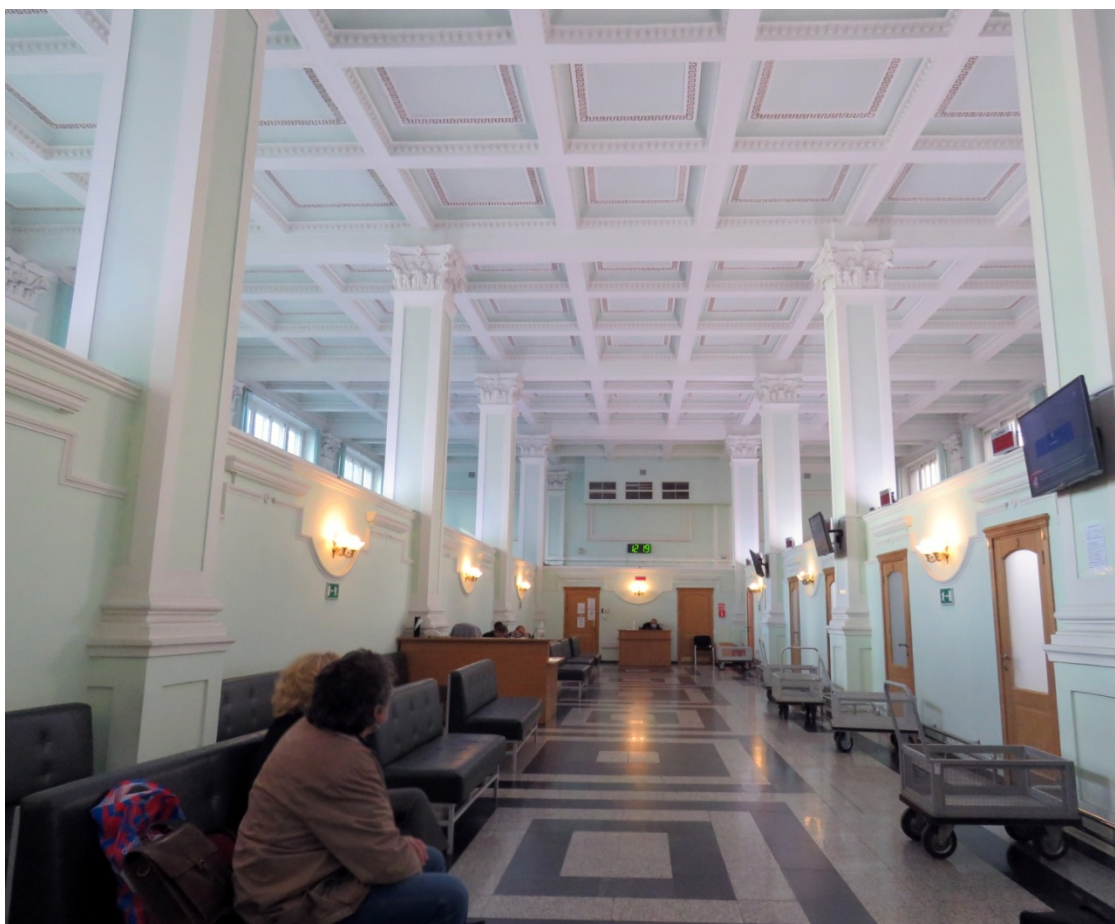
Рис. 12. Операционный зал. Общий вид

В интерьере исторические габариты и декоративный облик сохранил только двухсветный операционный зал, архитектурное решение которого выполнено в неоклассических формах. Перекрытия поддерживают восемь квадратных в сечении колонн на постаментах, с профилированной базой и с композитными капителями. Постаменты и стволы колонн декорированы неглубокими прямоугольными нишами (на стволе – 10 мм., на постаменте 15 мм. глубиной). Пилястрами аналогичного архитектурного решения оформлены межоконные простенки, а также скреплены углы помещения. На торцевых стенах размещены прямоугольные гипсовые рамы с меандровым орнаментом по периметру и пилястры в простенках между ними. Кессонированный потолок разделен на 15 сегментов с девятью квадратными кессонами в каждом. Внутренняя поверхность балок кассет декорирована зубчиками, поле кессона оформлено по периметру меандровым орнаментом. Перегородки зала были установлены в ходе ремонтно-реставрационных работ в 2000-е гг., их декоративное решение также выполнено в неоклассической стилистике.

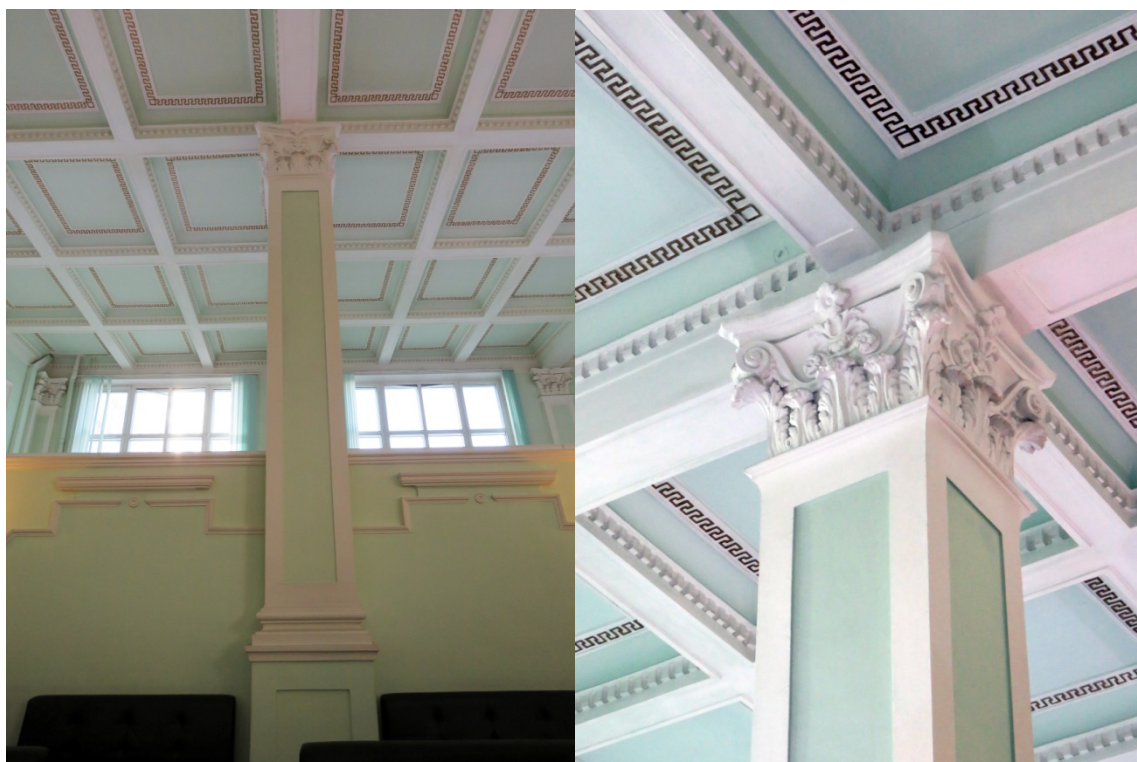
Рис. 14. Фрагмент архитектурного решения операционного зала. Колонна

6. Восемь колонн квадратного сечения на постаментах: местоположение, габариты, профиль базы, декоративные ниши постамента и ствола колонн, рисунок и профиль композитной капители.

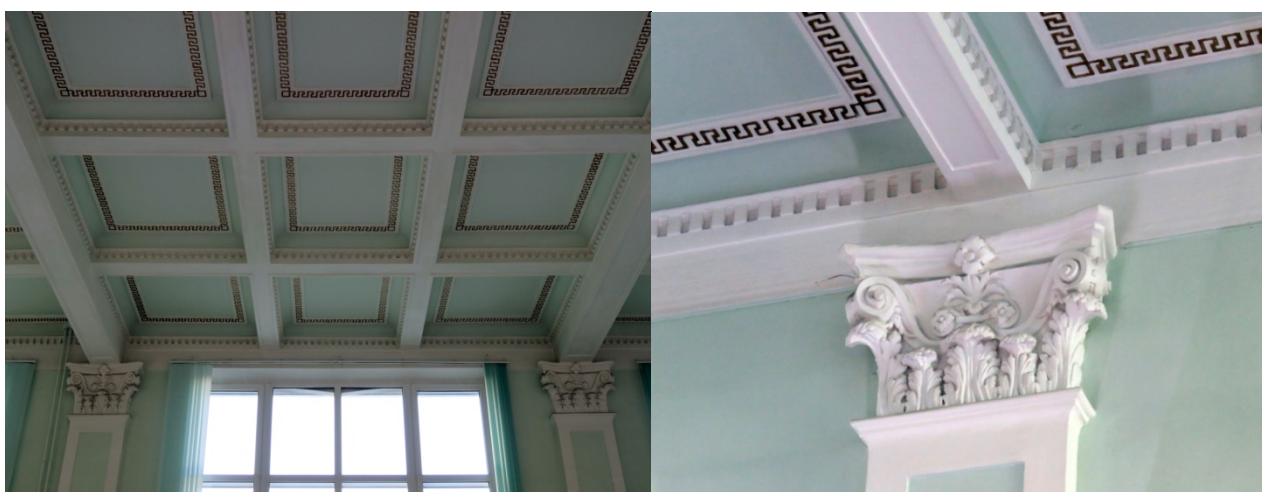
Рис. 15. Фрагмент архитектурного решения операционного зала. Пилястры

7. Пилястры композитного ордера в межконных простенках и на торцевых стенах: существующее местоположение, габариты, рисунок и профиль капители.

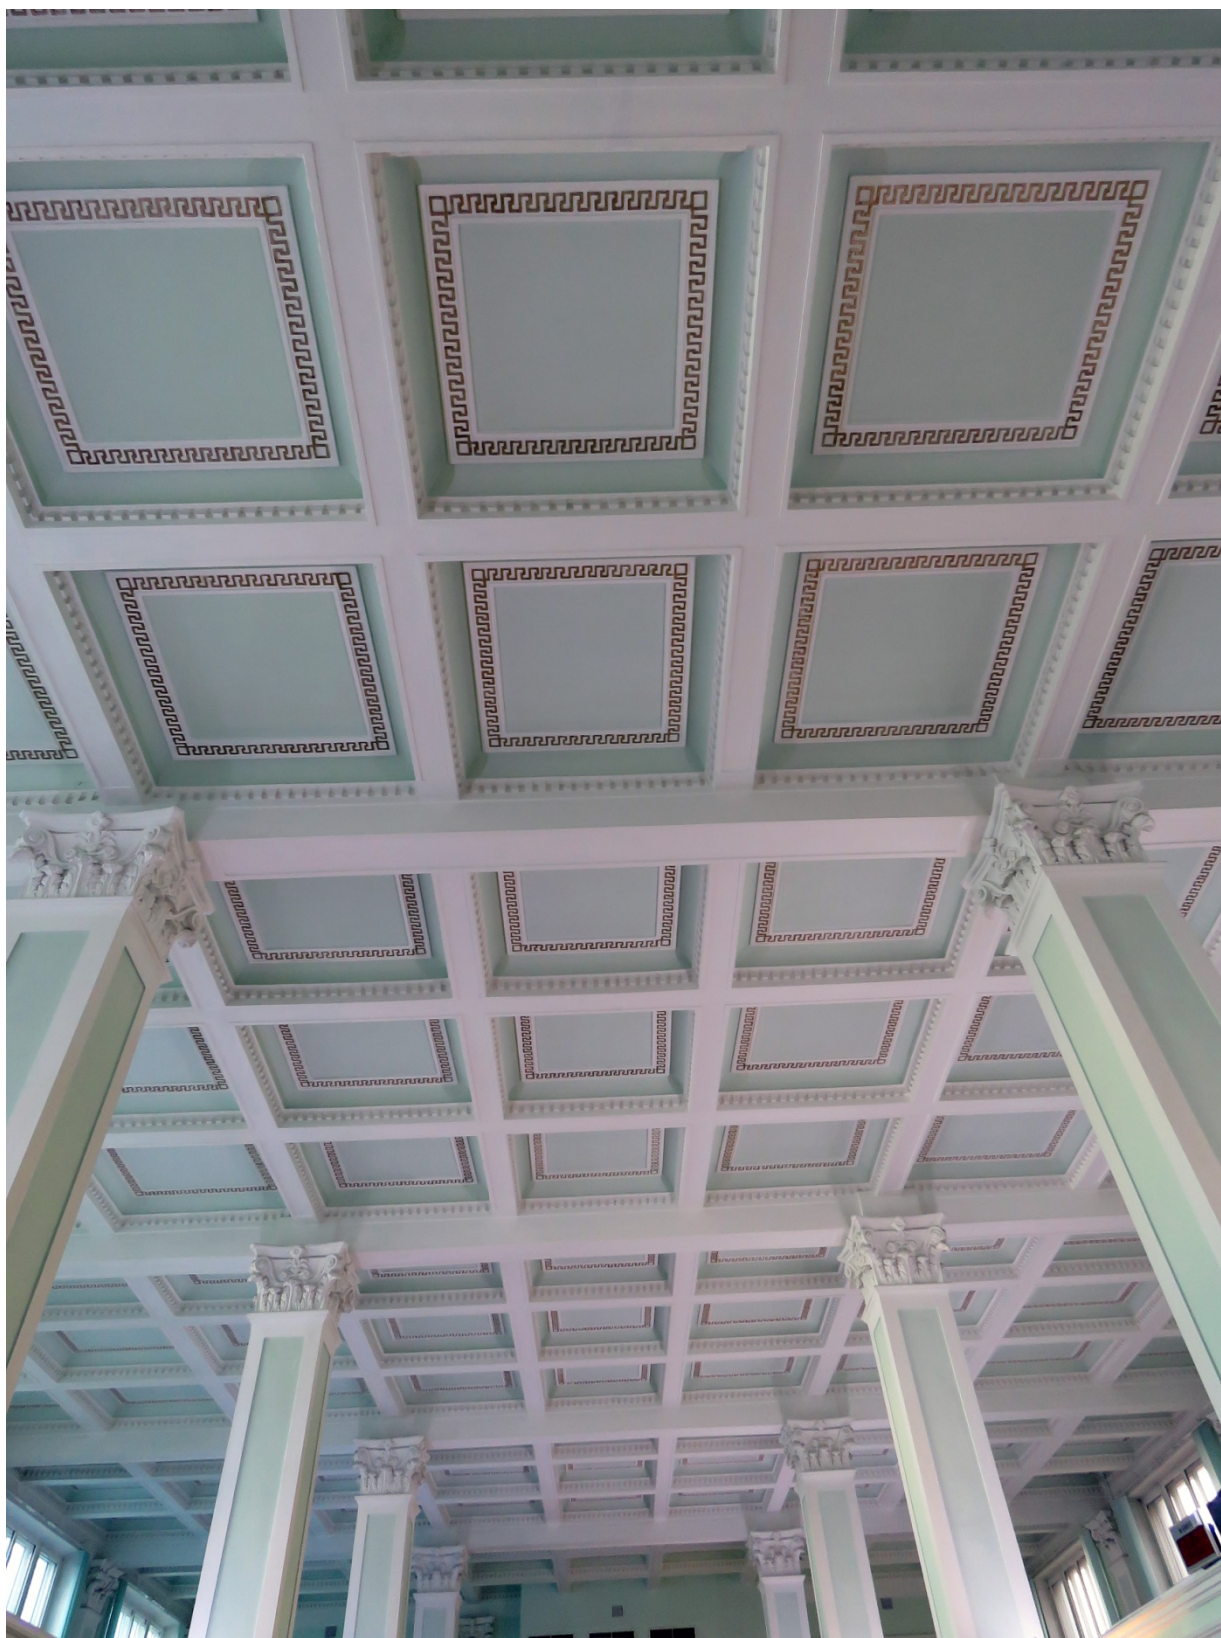
Рис. 17. Фрагмент архитектурного решения операционного зала.  
Кессонированный потолок

- существующее количество сегментов (15) и структура сегментов (9 квадратных кессон в каждом);
- существующие габариты и профиль балок и кессон;
- существующее декорирование внутренней поверхности балок по периметру кассет зубчиками, плоскости кессона – меандровым орнаментом.
